Gemeinde Steckborn, Neubau Sportplatz Ämmig

Bodenkundliches Fachgutachten

Bericht vom 18. Dezember 2020

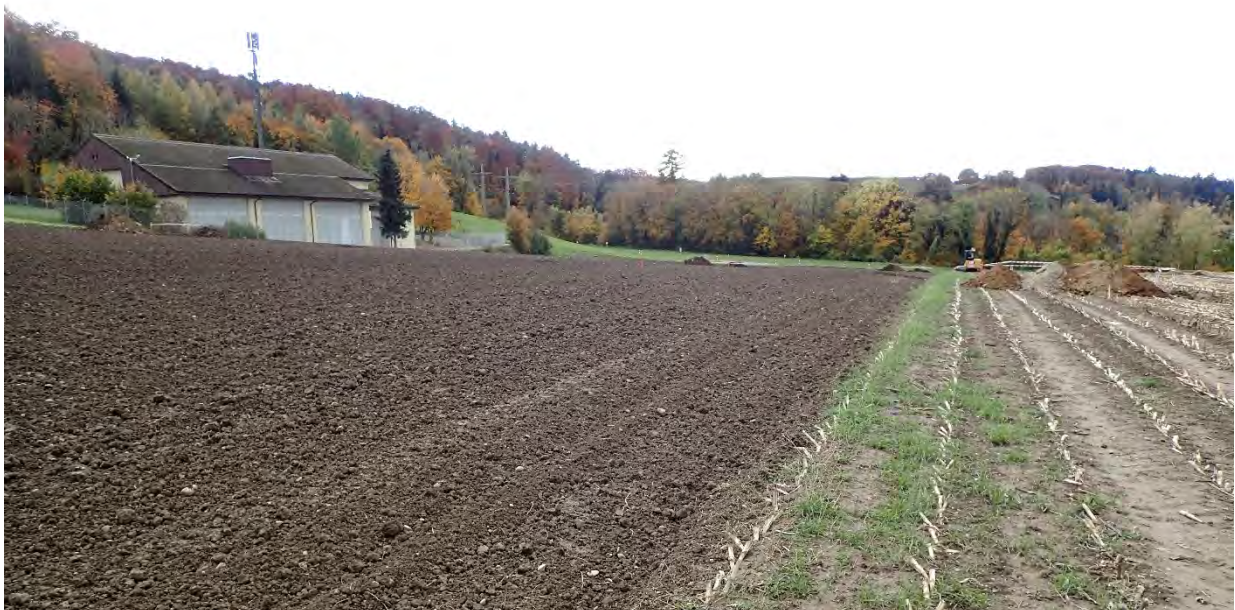
Abbildung 1: Blick über die Projektfläche des Sportplatzes Ämmig Richtung Westen

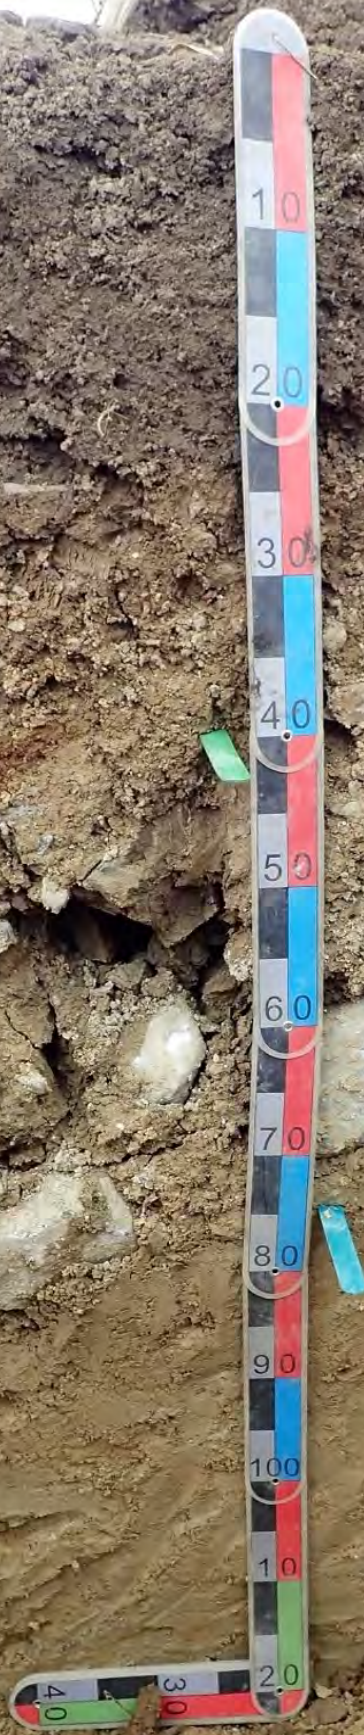
Situation		Topographie / Geologie			Titeldaten					
		Daten-schlüssel	Projekt-Nr.	Profil-art	Pedologie	Datum		Profil-bezeichnung		
		1	2	3	4	5		6	7	
				P	MS	27.10.2020		BS	1	
8	Polit.Gem. Kanton	Steckborn, Thurgau						Gem. Nr.	10	
9	Ort Flurname	Ammig							11	
12	Blatt-Nr. 1:25'000		Koordinaten	13	14	15	16	17	14	
	Kartierungs-code								15

Bemerkungen		Bodenbezeichnung									
PNG-Faktoren		Anthroposol, Auffüllung				Bodentyp	16	X	-	17	
1: 25x0,96x1 = 24.0		unregelmässig horizontal, anthropogen				Untertyp	PM, HU, E0, I1			18	
2: 30x0,93x0,7 = 19.5		skelettarm über schwach skeletthaltig				Skelettgehalt	19	0	1	20	
3: 20x0,6x0,3 = 3.5		Lehm über Lehm bis tonigem Lehm				Feinerdekörung	21	6	6-7	22	
4: 45x1x0,1 = 4.5		schwach pseudogleyig, normal				Wasserhaushaltsgruppe /	C			23	
<u>Totalcm 51.5</u>		mässig tiefgründig				Pflanzennutzbare Gründigkeit	52cm	2		24	
		eben				Neigung	25	3 %	Geländeform	a	26

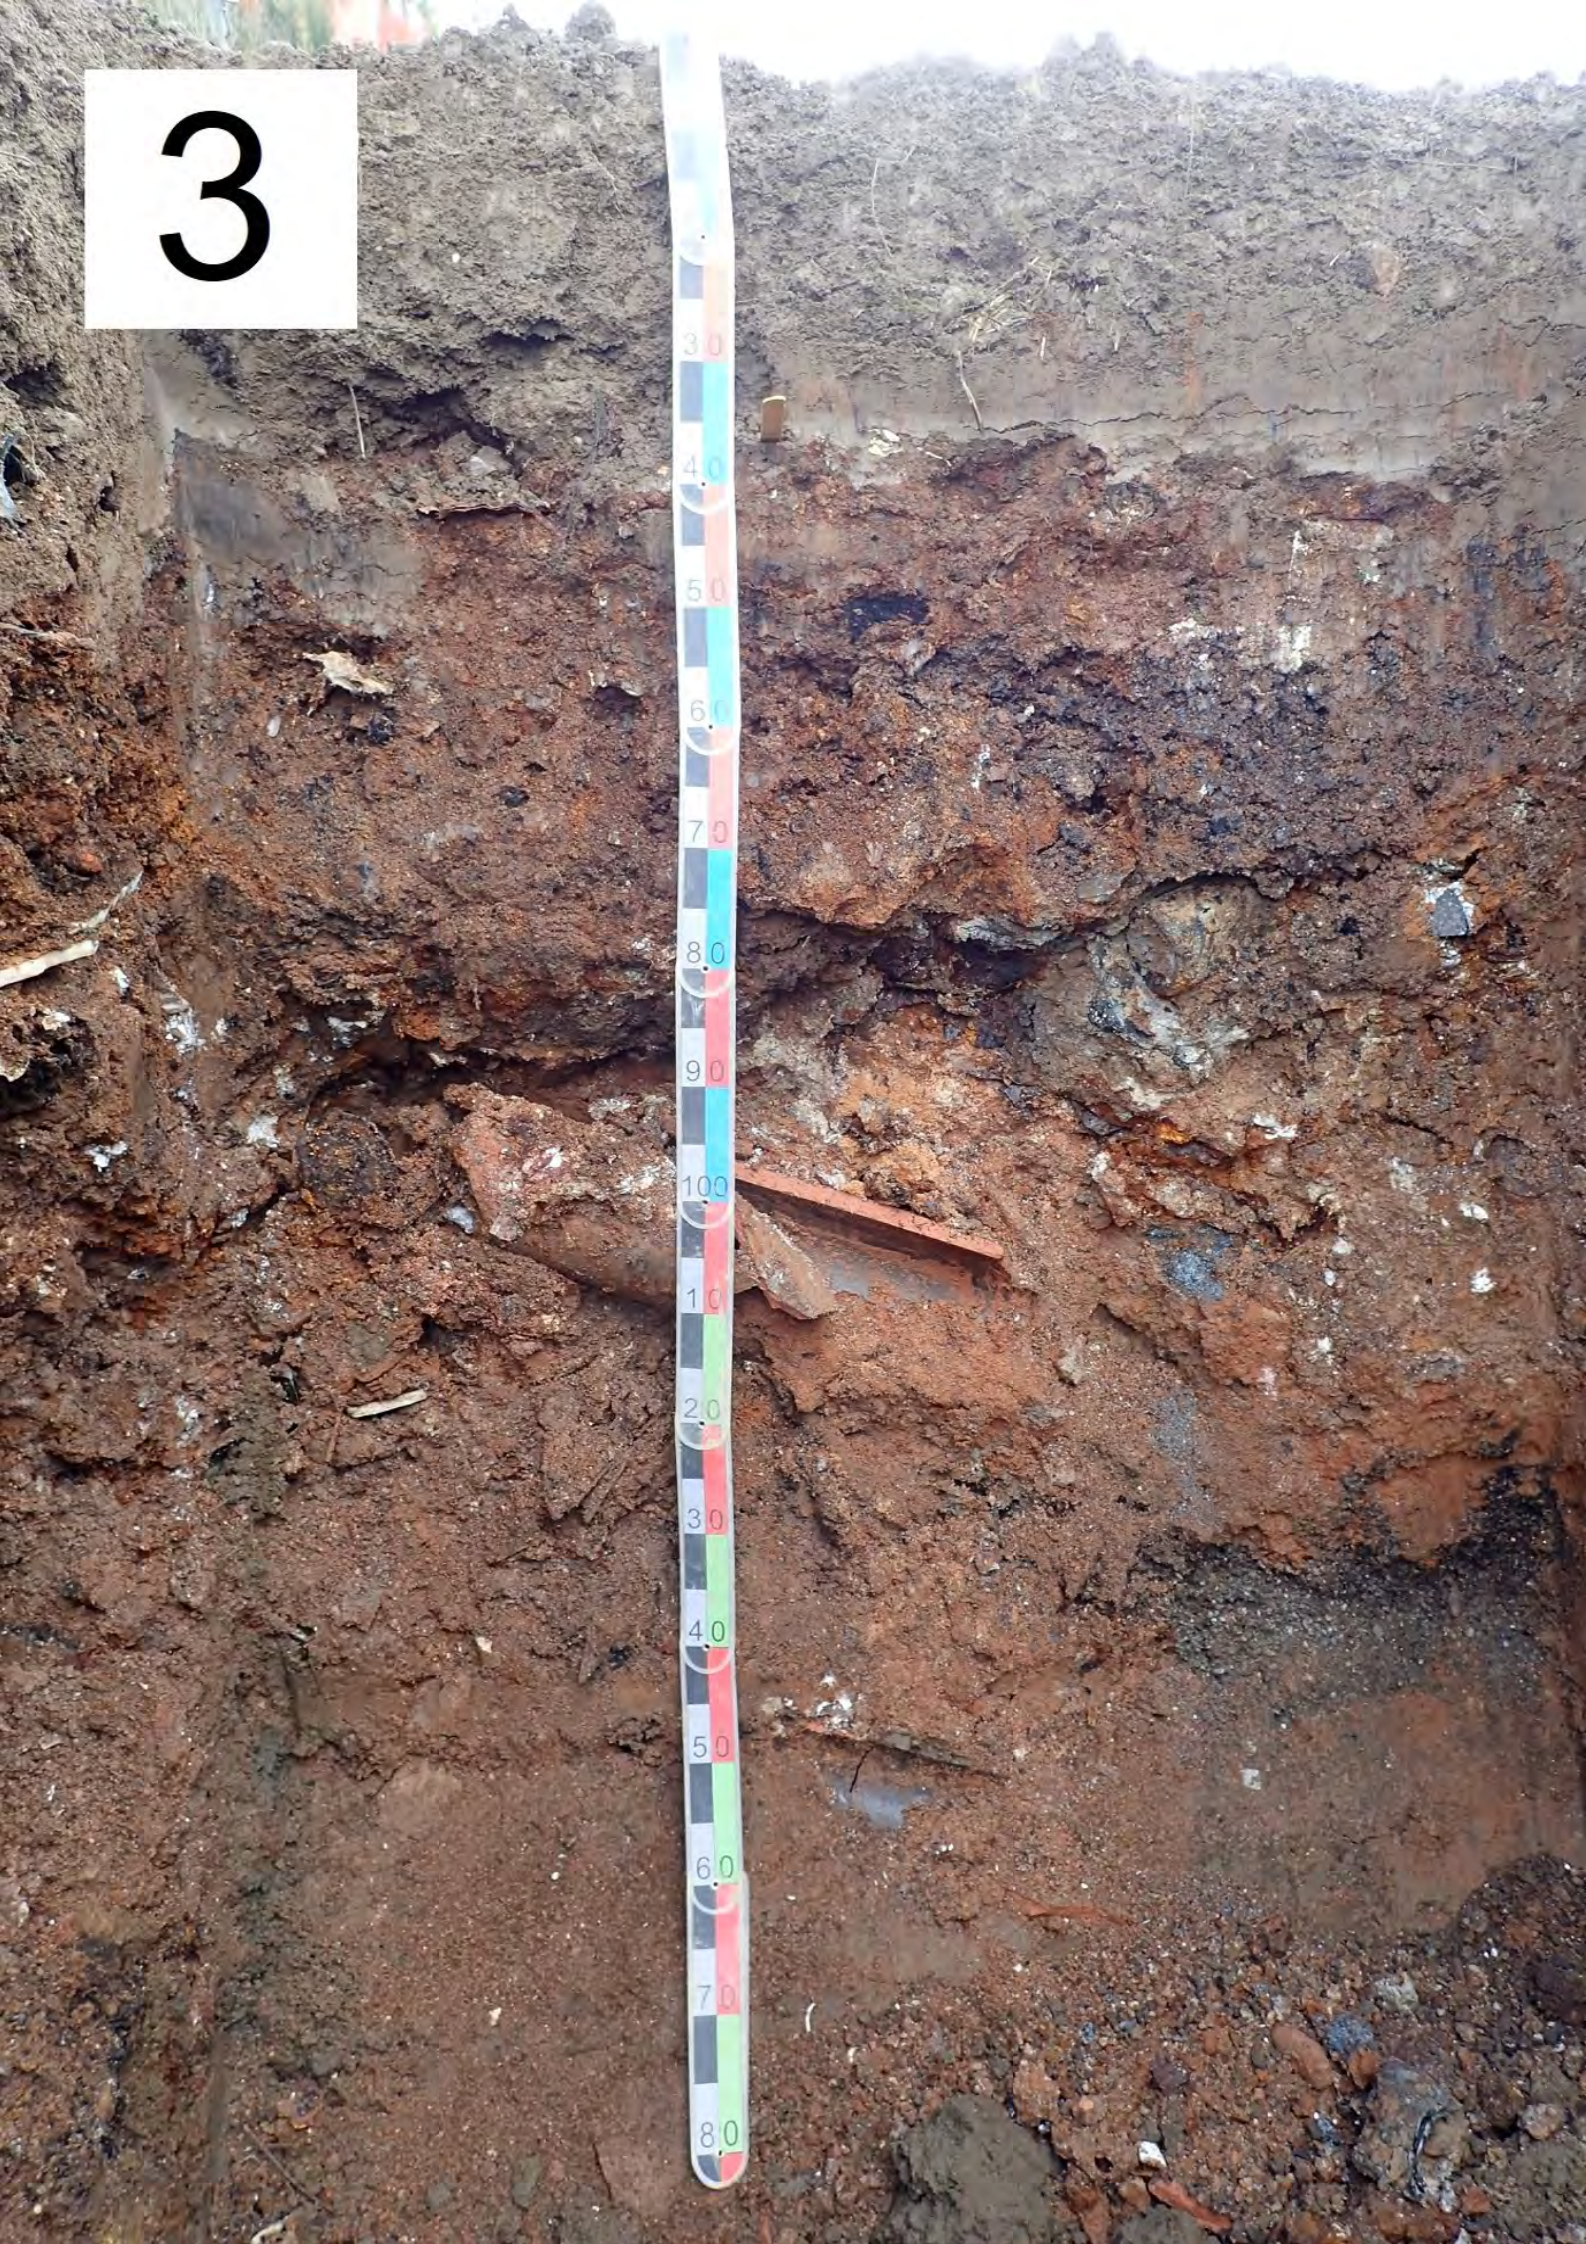
Situation		Topographie / Geologie		Titeldaten									
Latprofil

EK (sandig zotallig)	-	12	26	62	3	2	5	8,5	bunt (schwarz, rot, braun)	viel Fremd-stoffe (Ziegel, Glas, Metall, Kunststoff, Gewebe)	
3	120	yc

EK (sehr sandig zotallig)	-	12	26	62	3	2	5	8,5	bunt (schwarz, rot, braun)	viel Fremd-stoffe	
Profiltiefe		180													
57															
180

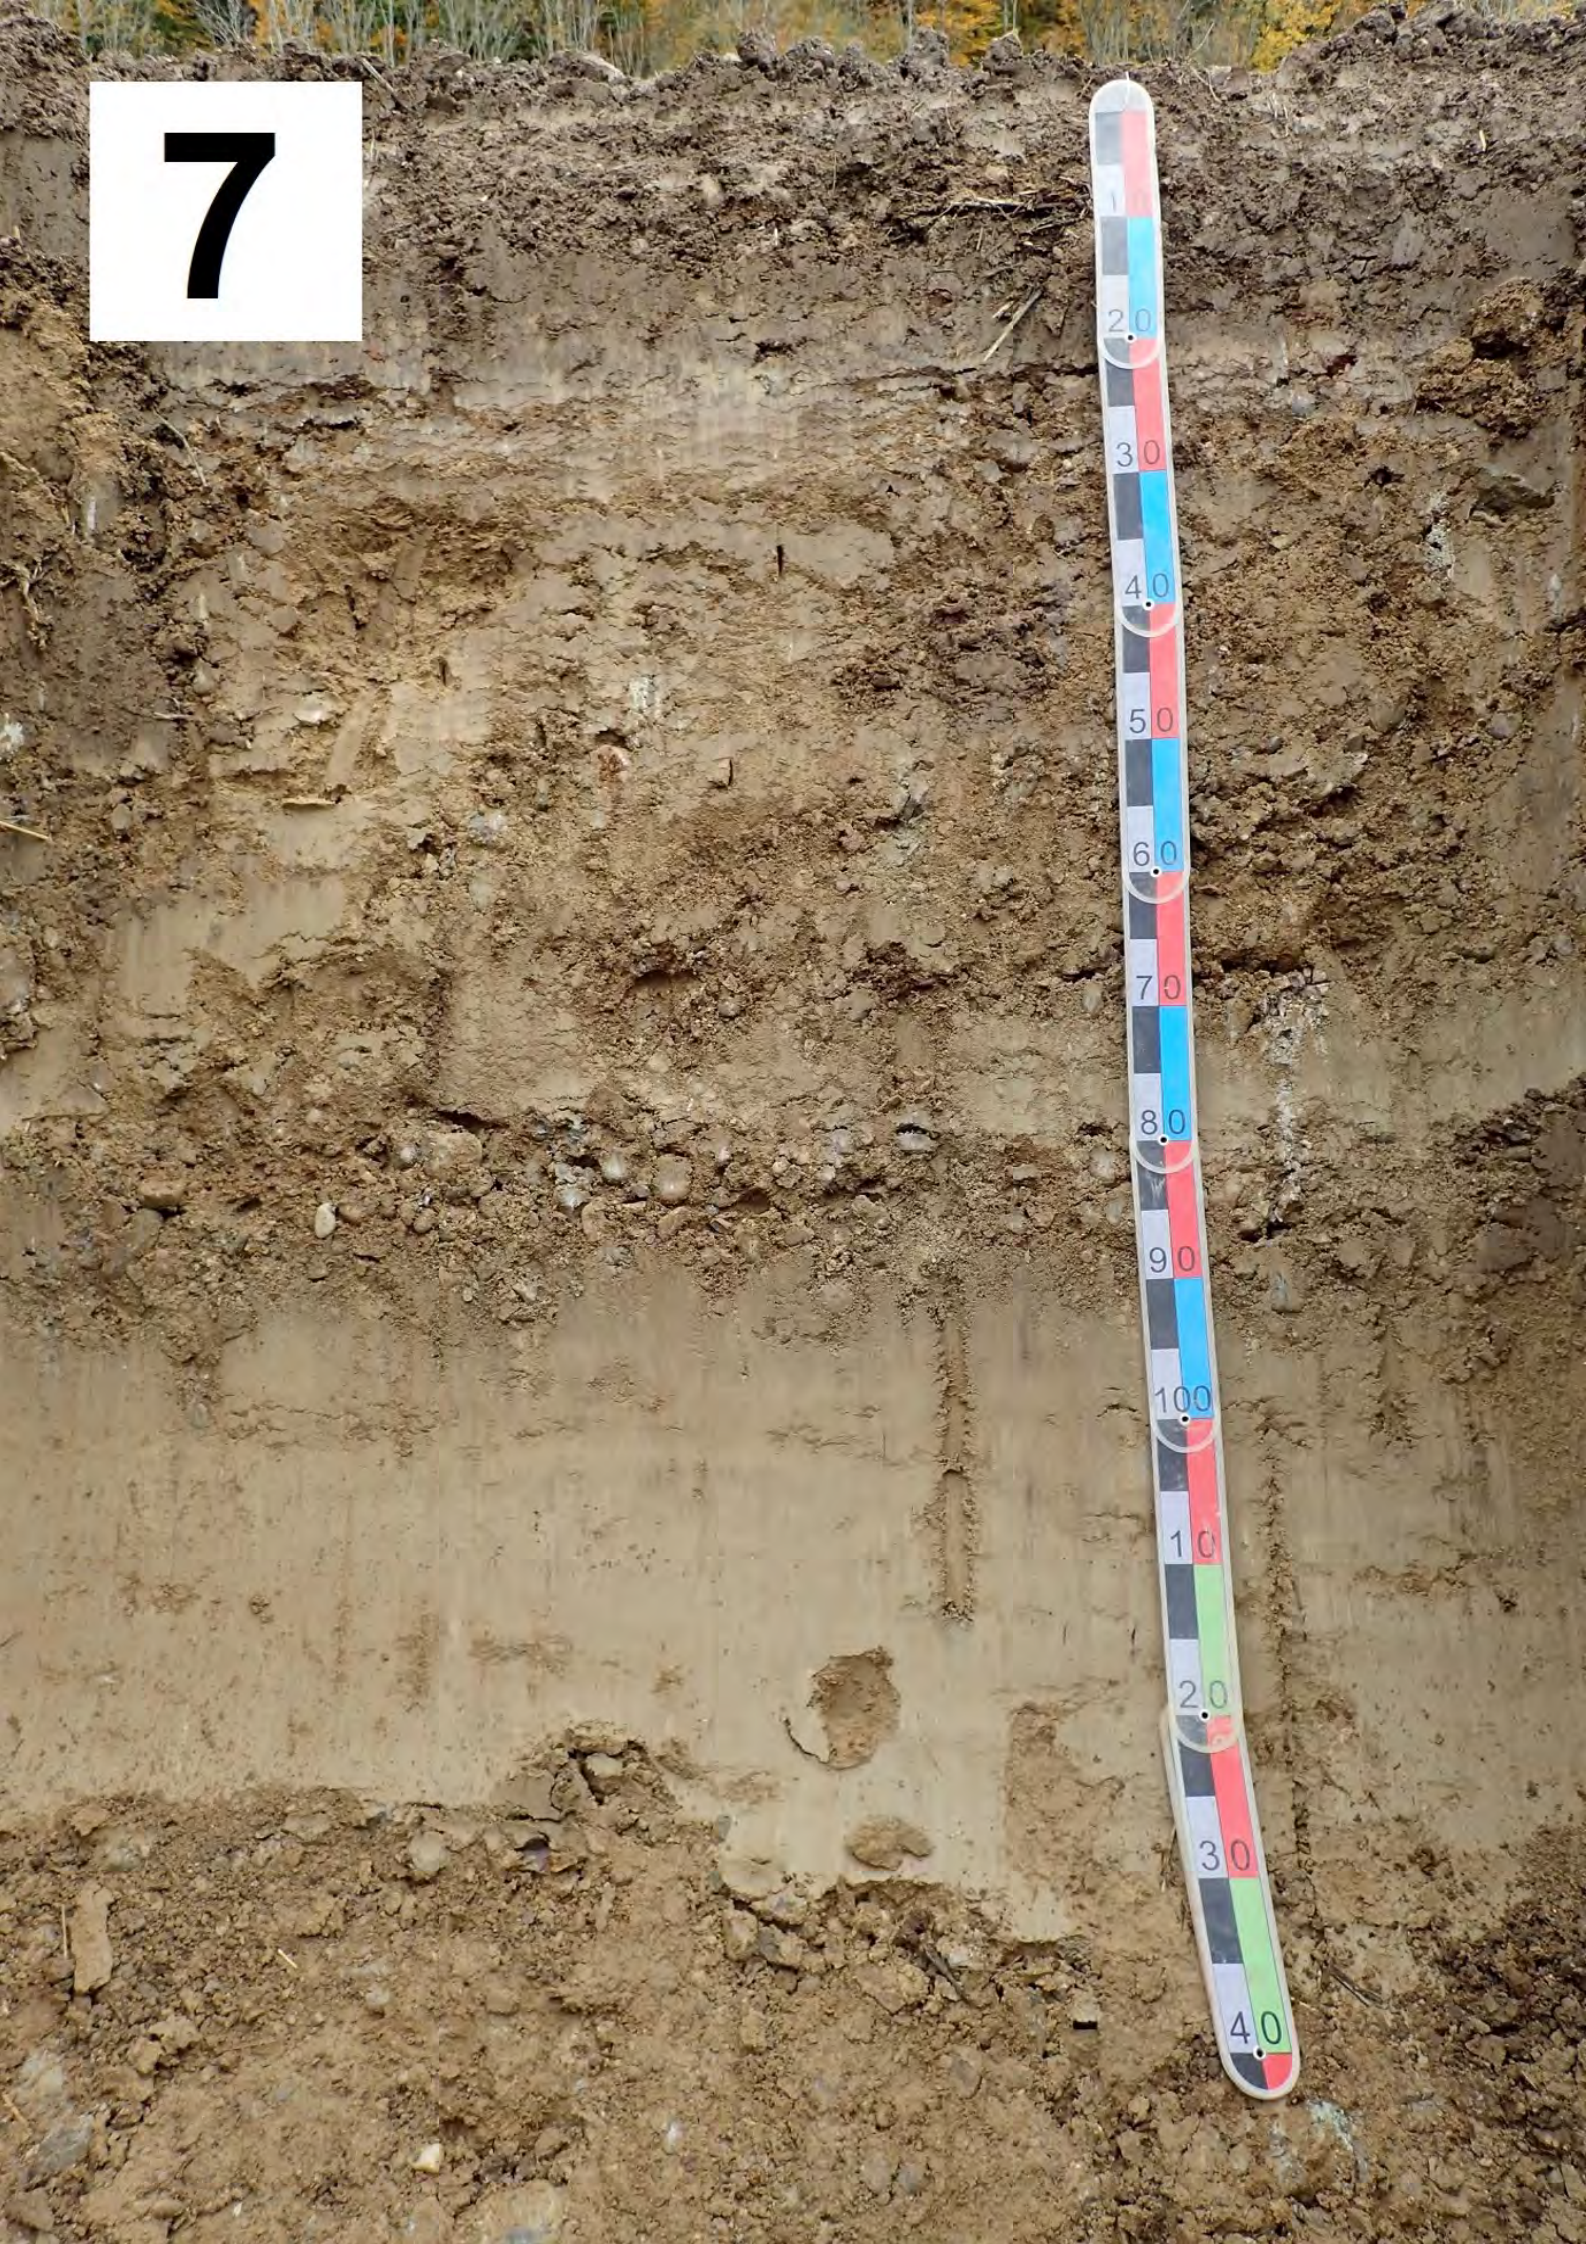
Situation		Topographie / Geologie		Titeldaten											
				Daten-schlüssel	Projekt-Nr.	Profil-art	Pedologie	Datum			Profil-bezeichnung				
				1	2	3	4	5			6	7			
						P	CP	28	10	2020	BS7				
				8	Polit. Gem. Steckborn TG						Gem. Nr.		10		
				9	Kanton Aarau								11		
				12	Blatt-Nr. 1:25'000		Koordinaten	13	2716	6496	1279	888.5	14		
				Kartierungs-code									15		
Bemerkungen		Bodenbezeichnung													
HM: cm Skelett von 2 def.		Auffüllung					Bodentyp	16	X	-			17

1) 20 x 0.85 x 0.9 = 15.3		anthropogen, alkalisch					Untertyp	PM, EO, 11					18		
2) 120 x 0.77 x 0.2 = 18.5		steinhaltig (über stark kieshaltig)					Skelettgehalt			19	3	4	20		
Total 33.8		Lehm (über Lehm)					Feinerdekörnung			21	6	6	22		
		schwach pseudogleyig, normal durchlässig					Wasserhaushaltsgruppe /					d	23		
		ziemlich flachgründig					Pflanzennutzbare Gründigkeit			34 cm	4		24		
		gleichmässig gereigt					Neigung	25	7 %	Geländeform		b	26		
Profilskizze															
27	28	29/30		31/32		33/34	35/36	37/38	39/40	41 (43)	42	44/45	46/47	48 - 55	56
Horizont			Profilskizze		Gefüge	organ. Sub. %	Ton %	Schluff %	Sand %	Kies (0.2-5) Vol. %	Steine (>5cm) Vol. %	Kalk CaCO ₃ %	pH CaCl ₂	Farbe (Munsell)	Proben Bemerkungen
Nr.	Tiefe	Bezeichnung													
		0													
1	10	yAhp(s)		SP 2		4	25	30	45	9	6	4	7.5	dunkel-braun	< 1% Fremdstoffe (Draht, Ziegel)
	20														
2	40	y(B)(Cg)E ₁		Po-EK		-	26	28	46	16	7	5	8	beige	gemischter Horizont: steinige Stellen sandige Stellen tonigere Stellen nicht rekultivierbar

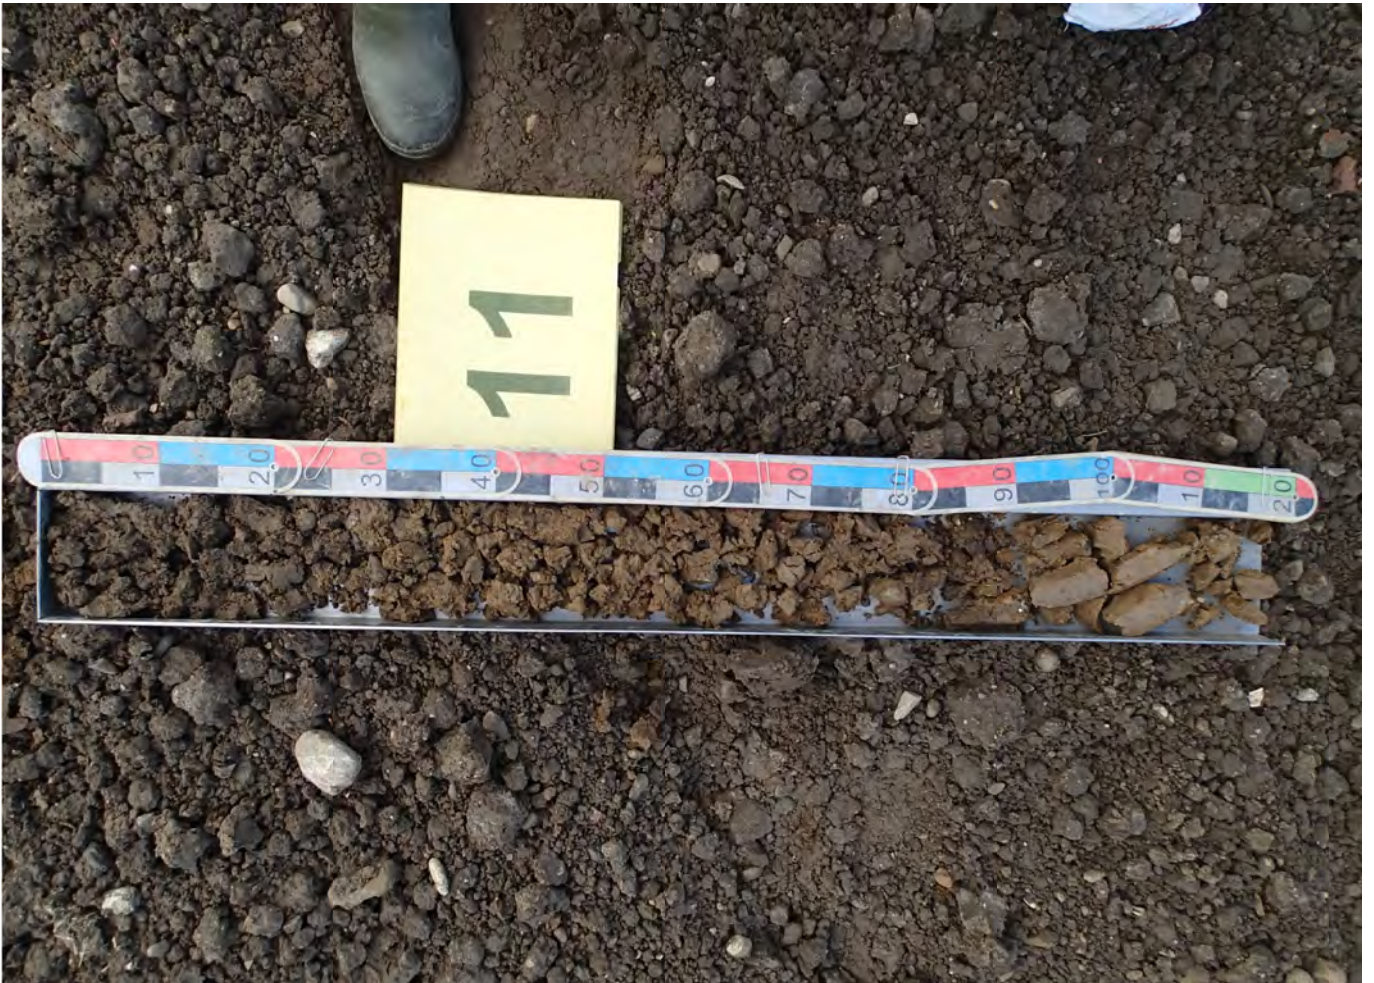
Bodenbohrprofil Nr.	11
Horizont	1 0-25 Ahp
Tiefe u.T.[cm]	2 25-92 Bca
	3 92-120 Bg
	4
Mächtigkeit [cm]	25
Verdichtung (m, x)	-
Kalkgehalt (0, 1: Skelett, 2: gelegentl., 3: schwach +, 4: mittel ++, 5 stark +++)	2
Skelettgehalt [%Vol] / Skelettklasse	M% 2
Tongehalt [%Vol]	26
Schluffgehalt [%Vol]	29
Sandgehalt [%Vol]	45
Struktur/Gefüge (gs, ms, ss)	gs
Organische Subst. [%Gewicht]	4
PNG-Faktor [cm] / PNG [cm]	1 / 223 Ja
Rekultivierbarkeit	Ja
Ausgangsmaterial ^{BZ} GM Grundmoräne	
Bodentyp ¹⁶	Braunerde
Untertyp ¹⁸ P	—
CaCO ₃ -Grenze [cm]	nicht erreicht
WHH (I, G, R)	11, Et, b
Bemerkungen (pH, Farbe, Hangneigung, Geländeform, Vegetation aktuell, Klimateignung, weitere Untertypen, weitere Horizontbezeichnungen (z.B. a-amnorig.))	
Horizont 1: Ziegelschicht < 11% Horizont 2: Fo-Fr Auflage Horizont 3: Kohärenz tiefgründig Hangneigung ca. 8% sehr bläulich Eaggeradulite 8	
Limitierender Faktor S Skelettgehalt NEK min/max 2/2 NEK 2 88/6 cm

Standort bestimmt Foto gemacht

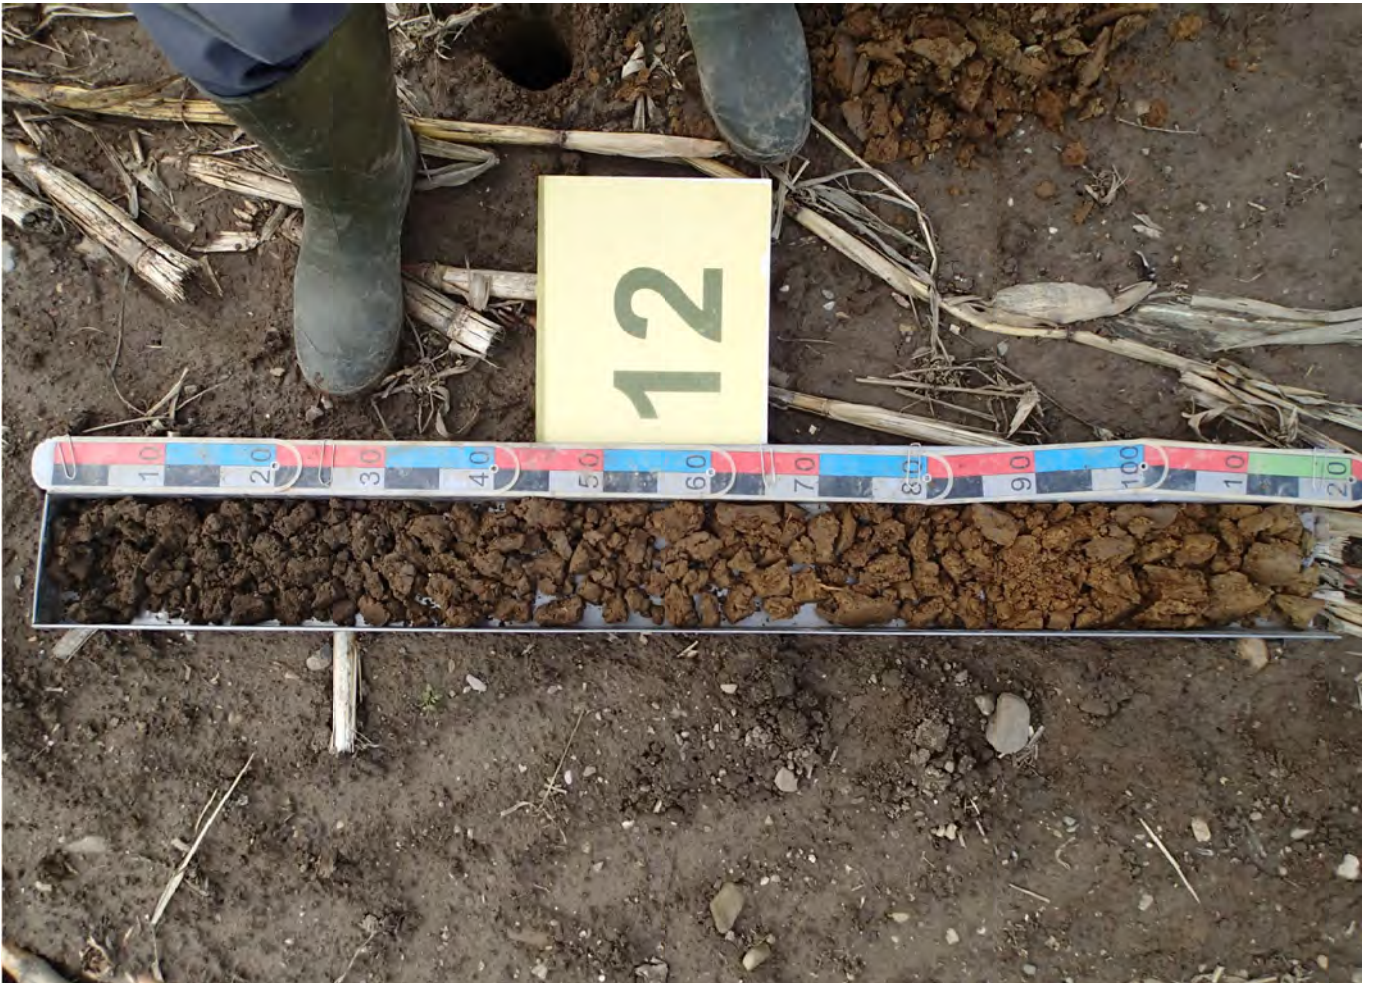
Bodenbohrprofil Nr.	12
Horizont	1 0-30 Ah ₁ P
Tiefe u.T.[cm]	2 30-50 AB
	3 50-70 B _{cn} (g)
	4 70-120 B _g
	5 120-122 C _g
Mächtigkeit [cm]	30
Verdichtung (m, x)	-
Kalkgehalt (0, 1: Skelett, 2: gelegentl., 3: schwach +, 4: mittel ++, 5 stark +++)	3
Skelettgehalt [%Vol] / Skelettklasse	M ₁ /2
Tongehalt [%Vol]	22
Schluffgehalt [%Vol]	31
Sandgehalt [%Vol]	47
Struktur/Gefüge (gs, ms, ss)	gs
Organische Subst. [%Gewicht]	4
PNG-Faktor [cm] / PNG [cm]	1/267
Rekultivierbarkeit	1a
Ausgangsmaterial ⁶² divers	
Bodentyp ¹⁶ X Anfallung	
Untertyp ¹⁸ P PM	NEK 2
CaCO ₃ -Grenze [cm]	120 cm
WHH II, G, R) 1, 1, 1, 1, 1, 1	NEK min/max 2/2
Bemerkungen (pH, Farbe, Hangneigung, Geländeform, Vegetation aktuell, Klimateignung, weitere Untertypen, weitere Horizontbezeichnungen (z.B a-anmorg.))	Limitierender Faktor S Bodenschleif
H ₁ sehr ähnlich Baggerschicht 4 Horizont 2 Geländeform: a tiefgründig 4% Hangneigung C _g nur angebohrt, CaCO ₃ -haltig

Standort bestimmt Foto gemacht

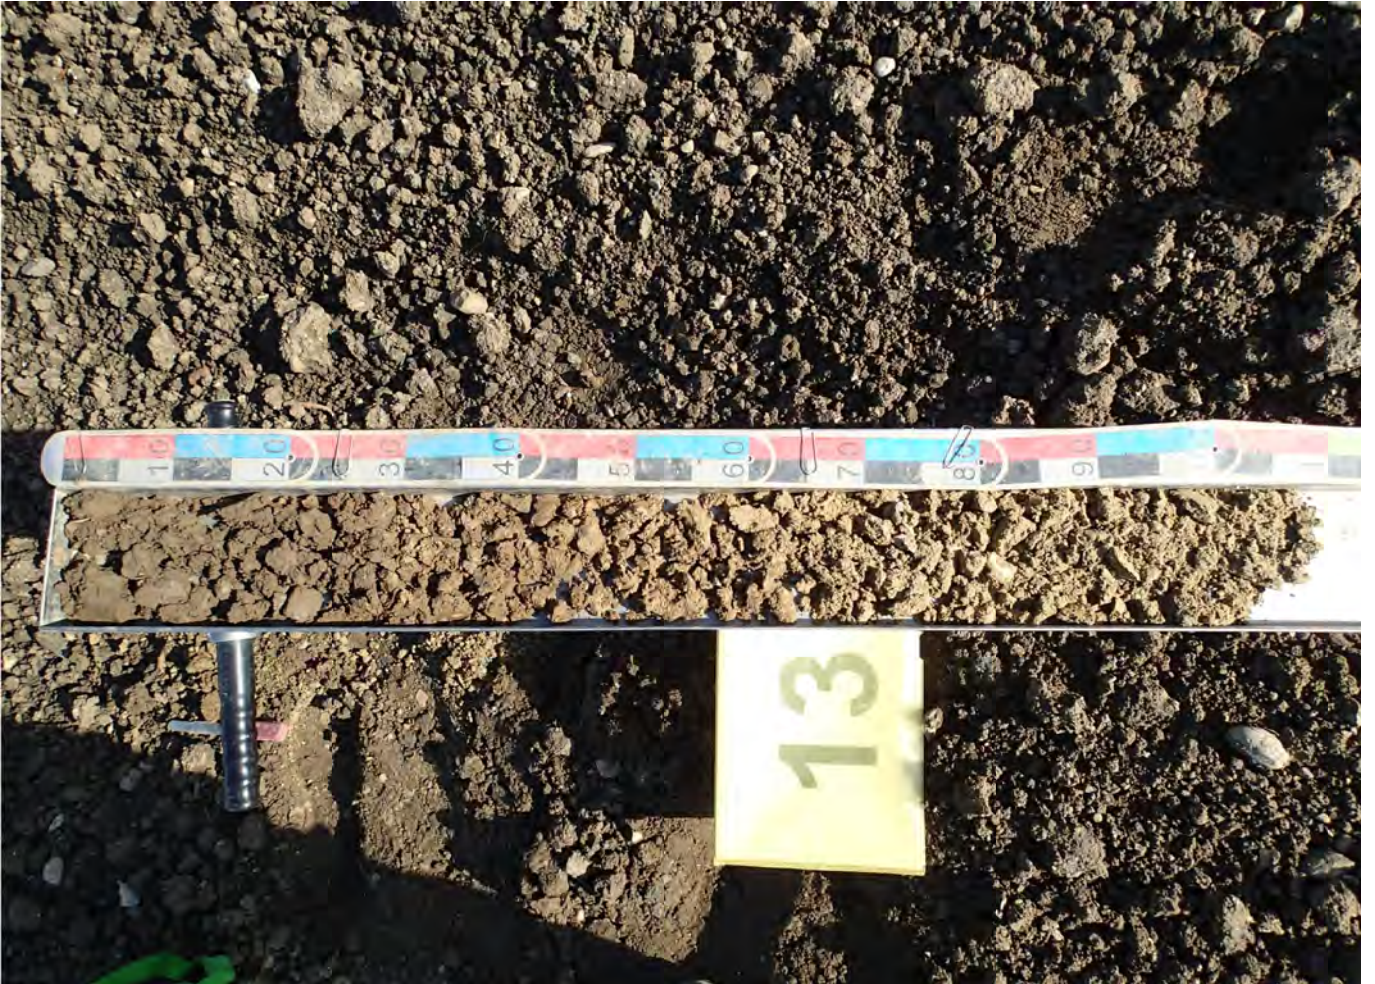
Bodenbohrprofil Nr.	13	
Horizontbezeichnung (inkl. y, p, h, hh, Vernässung)		
Tiefe u.T. [cm]		
Horizont	1	0-30 Ahp
	2	30-50 (C)B
	3	50-65 (B)C
	4	65-110 IC
Verdichtung (m, x)		
Kalkgehalt (0, 1: Skelett, 2: gelegentl., 3: schwach +, 4: mittel ++, 5 stark +++)	4	
Skelettgehalt [%Vol] / Skelettklasse	11%/2	
Tongehalt [%Vol]	26	
Schluffgehalt [%Vol]	29	
Sandgehalt [%Vol]	45	
Struktur/Gefüge (gs, ms, ss)	gs	
Organische Subst. [%Gewicht]	4	
PNG-Faktor [cm] / PNG [cm]	1/26,7	
Rekultivierbarkeit	ja	
Ausgangsmaterial ⁰² GM über AL		
Bodentyp ¹⁸	Kalkbrennende	
Untertyp ¹⁸ P	NEK 4	
CaCO ₃ -Grenze [cm]	im ganzen Profil	
WHH (I, G, R)	10, 2ff, d	
Limitierender Faktor G		
Bemerkungen (pH, Farbe, Hangneigung, Geländeform, Vegetation aktuell, Klimateignung, weitere Untertypen, weitere Horizontbezeichnungen (z.B. a=amartig))		
Horizont 1: Biegelstärke < 1% Hangneigung ~ 9% Geländeform: b

Standort bestimmt Foto gemacht

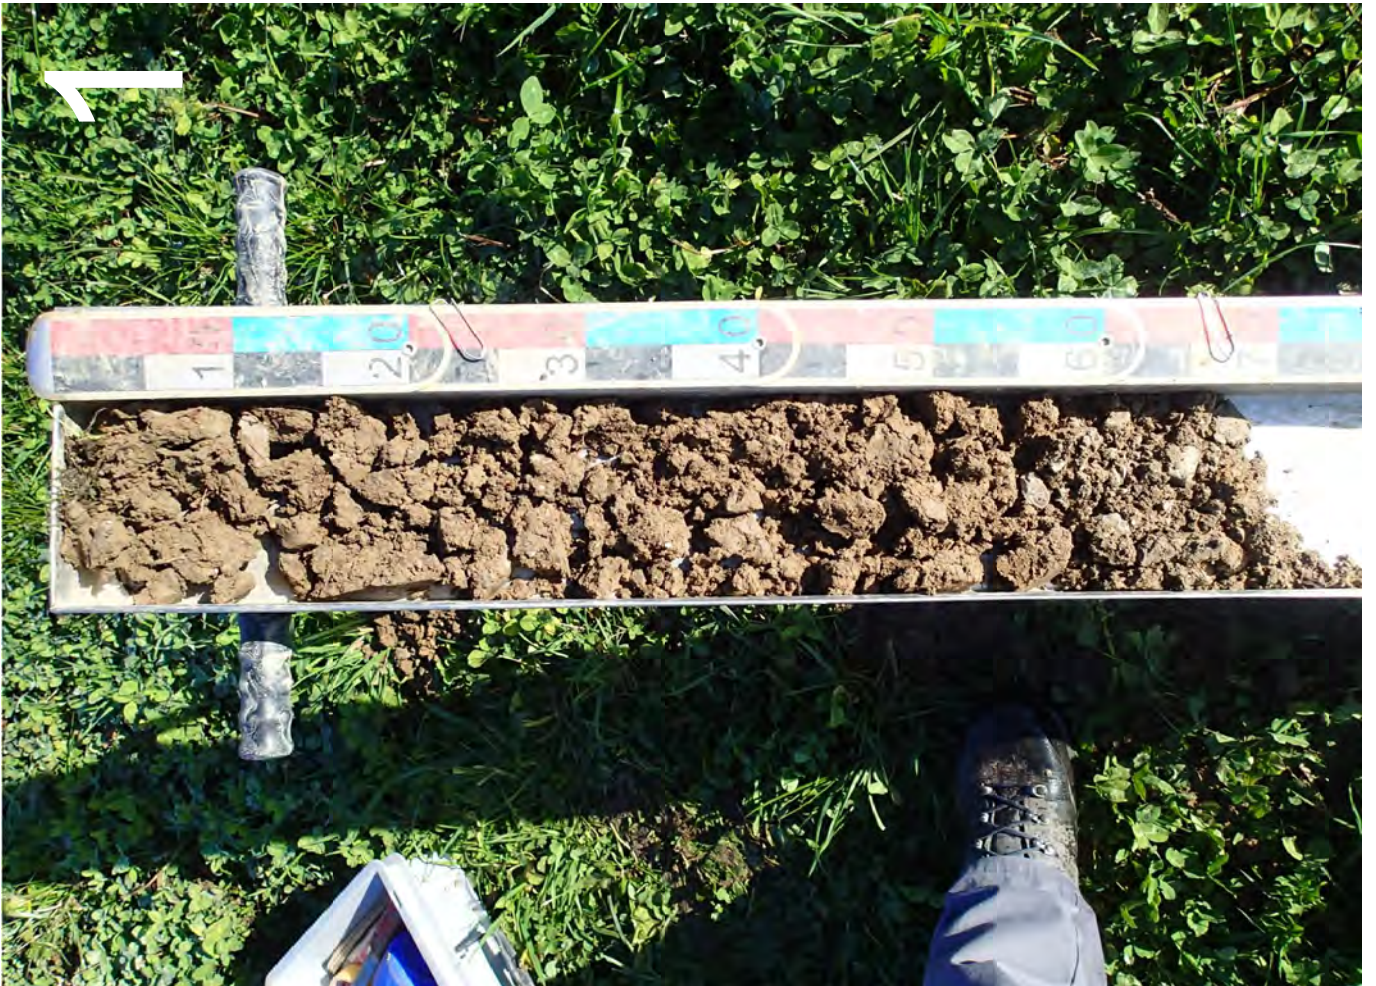
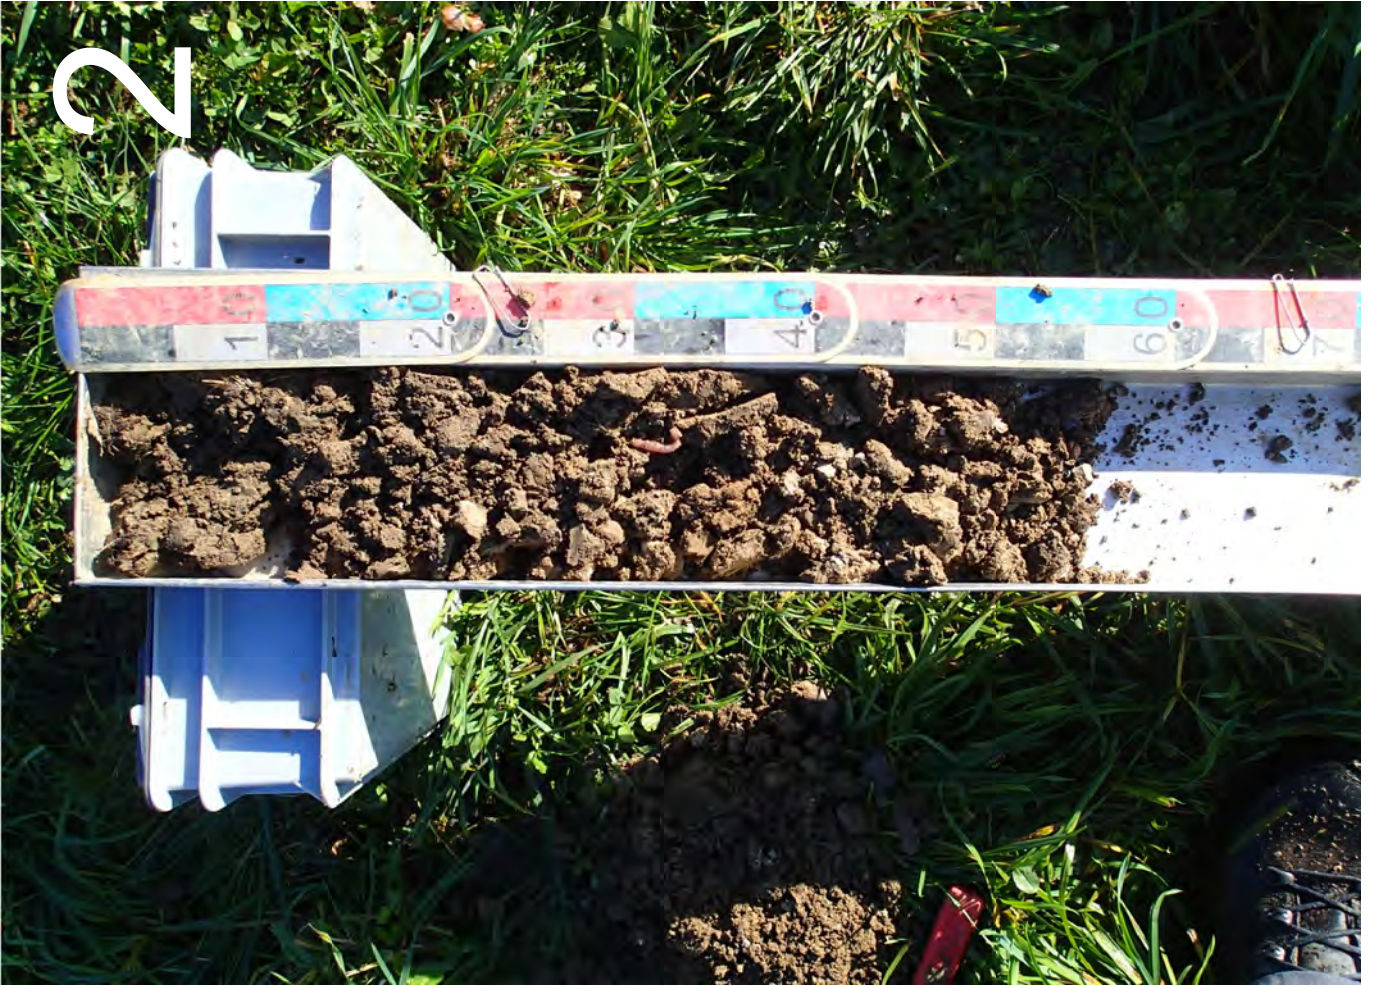
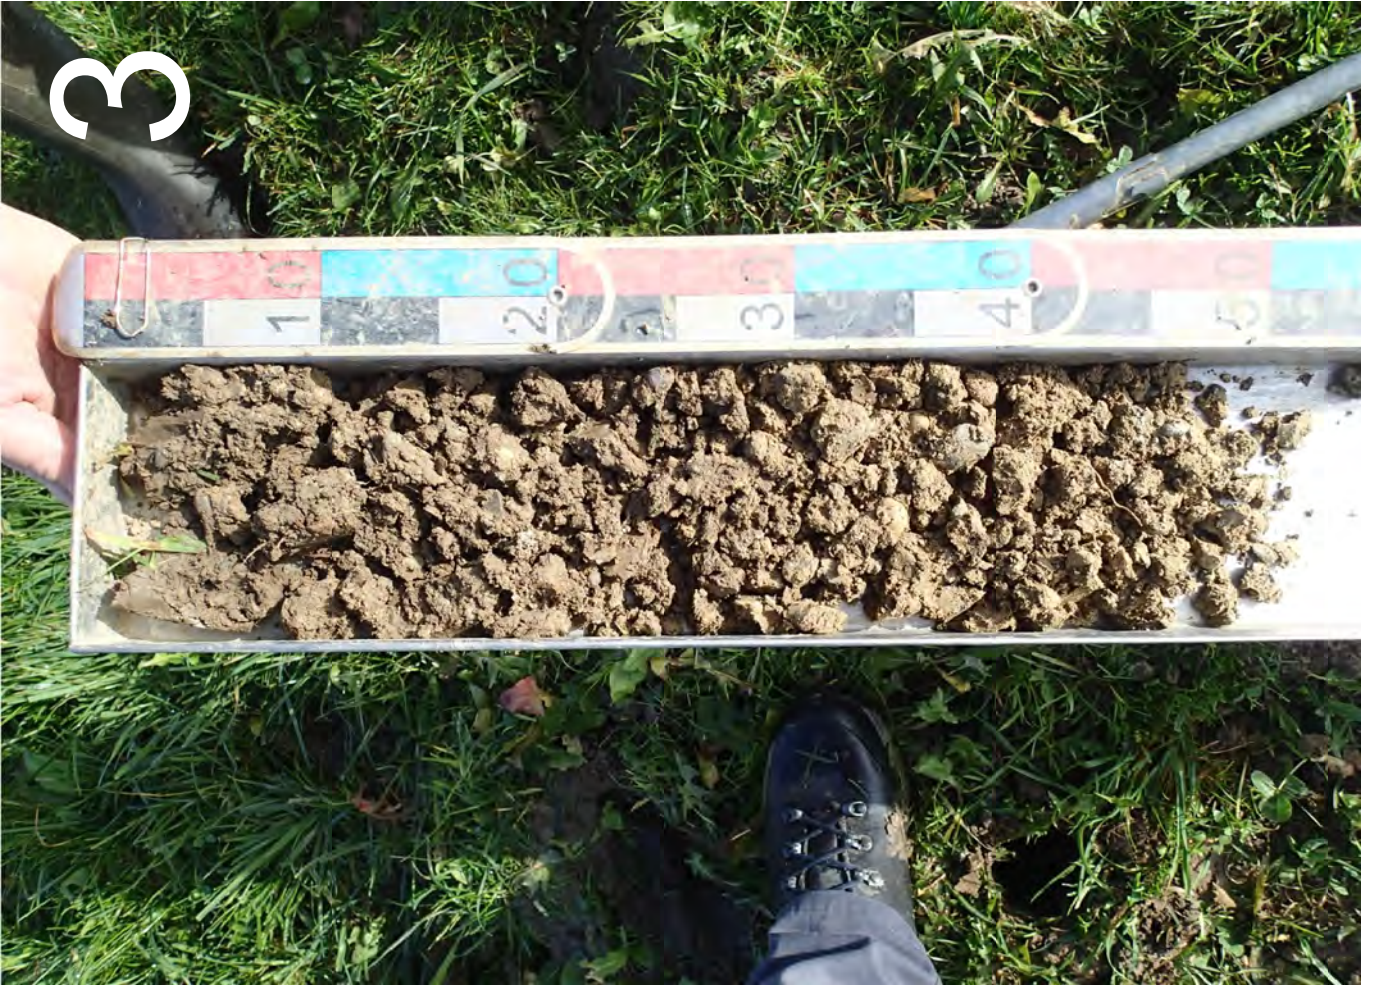
Formular für die bodenkundliche Bestandsaufnahme

Projektfläche 12.0076 Gemeinde Homburg Nr. 4085 Datum 26.11.2020

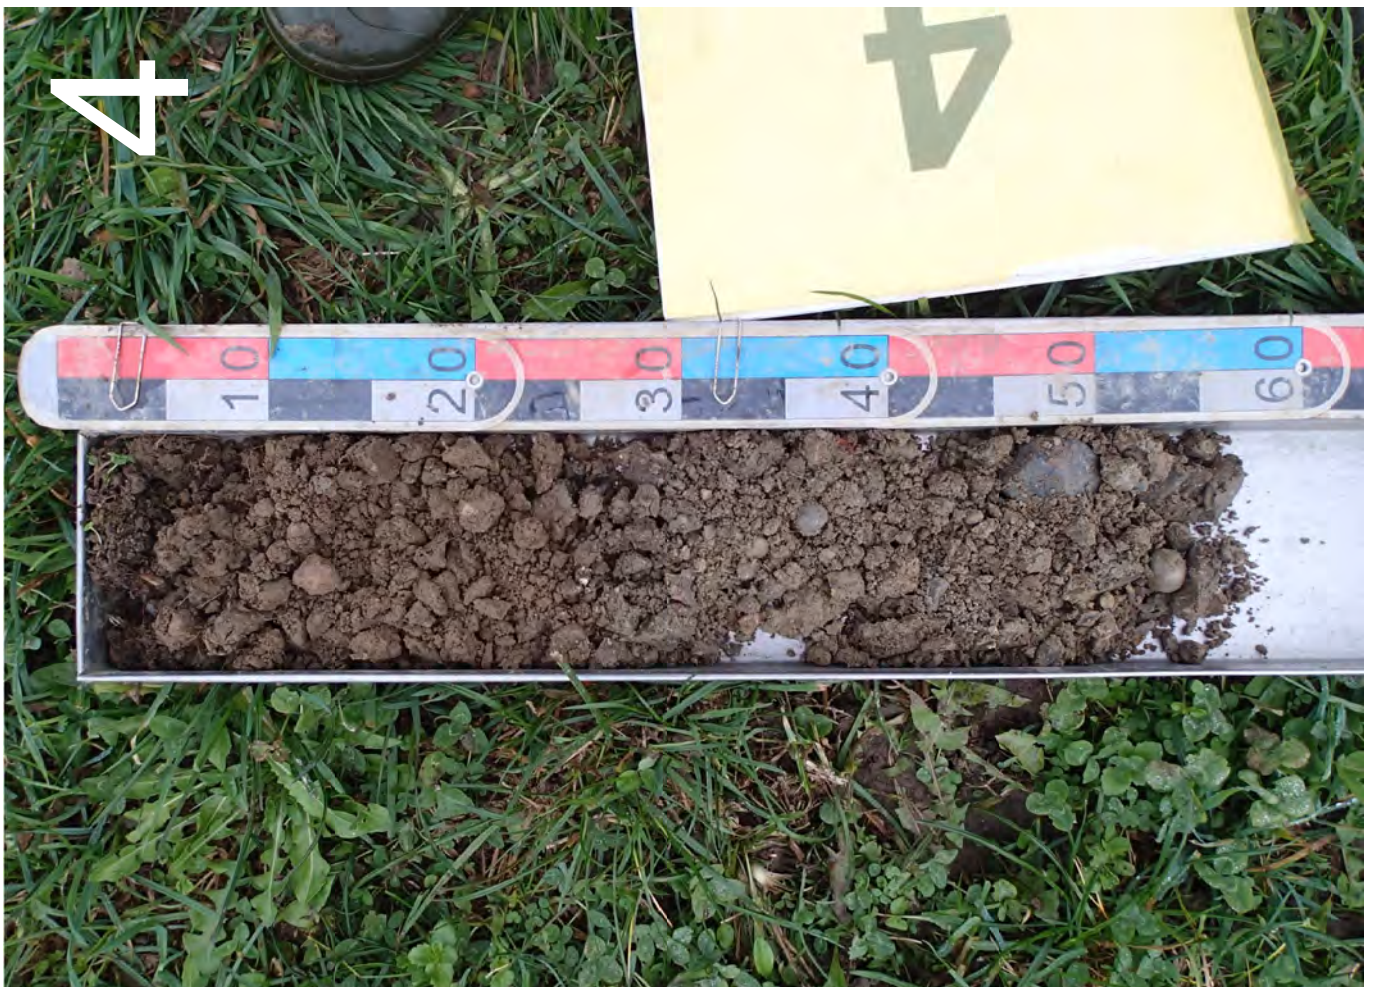
- Anthroposol, ohne Unterboden, direkt über sandigem Untergrund, kieshaltig, alkalisch, lehm (bis sandiger Lehm) pflanzennutzbare Gründigkeit PNG = 25,1 cm normal durchlässig, flachgründig
- Klimateignungszonen: B3 und C1-4
- Nutzungseignungskategorie (für beide Klimateignungszonen): 3
- limitierender Faktor: Gründigkeit / Pflanzennutzbar Wurddraum
- Hangneigung < 18%, gleichmäßig geneigt

Standort bestimmt Foto gemacht

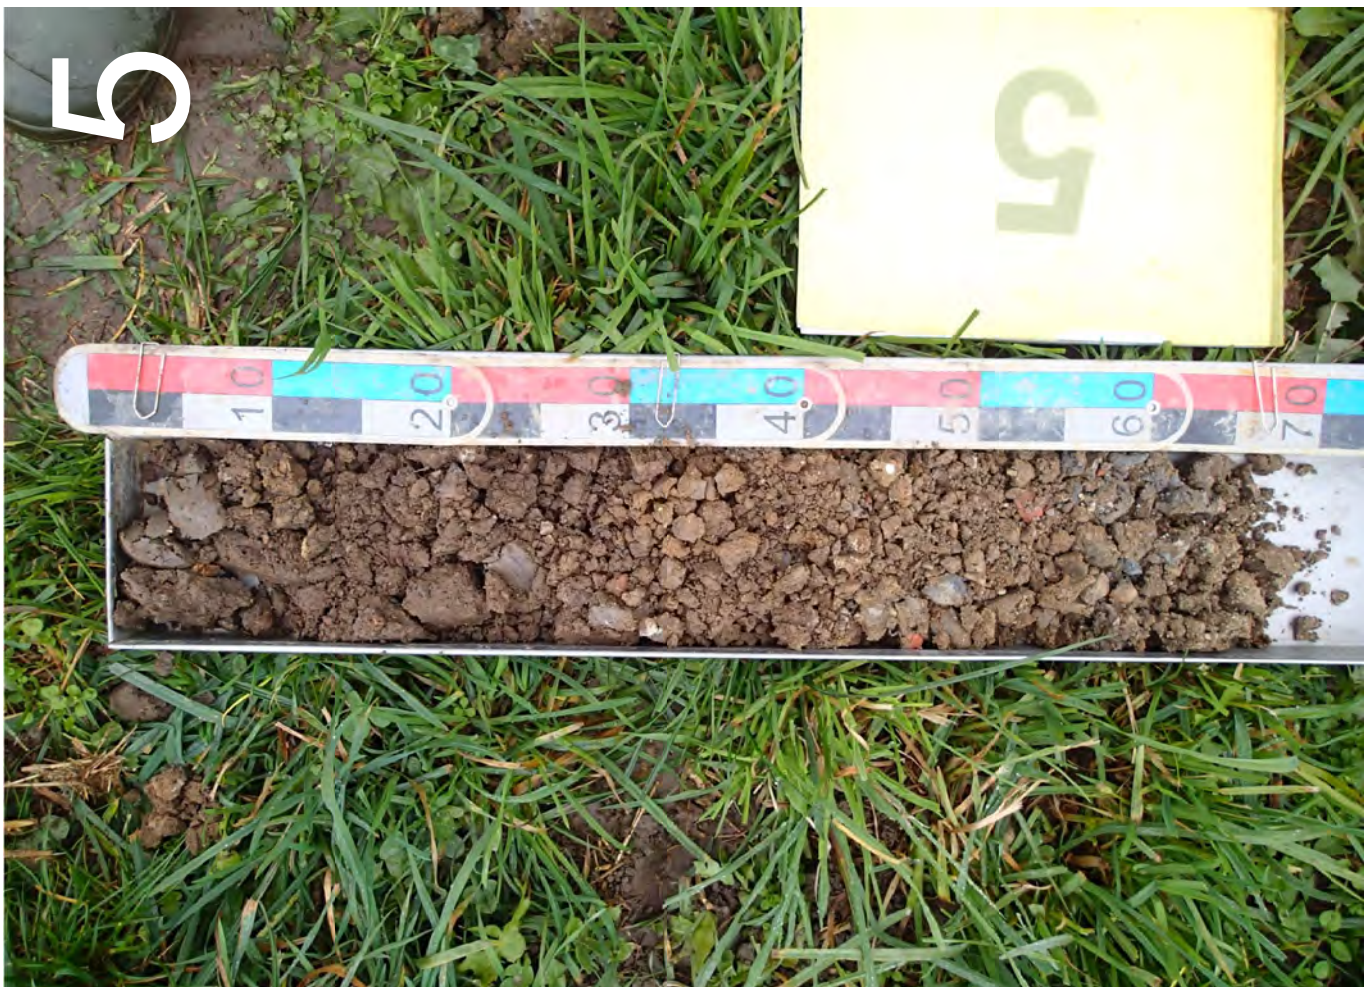
- In allen horizontalen Ziegelschichten
- Anthroposol, in Unterboden vermutlich Untergrund eingemischt, schwach kieshaltig, alkalisch, schwach pseudogleyig, ziemlich flachgründig, normal durchlässig
- Lehm (bis sandiger Lehm)
- Klimazones zonen B3 und C1-4
- Untertypsergänzungsklasse (für beide Klimazone zonen): 4
- Pflanzenunterschiede Gründigkeit: 43,7 cm
- Limitierender Faktor: Gründigkeit / Pflanzenunterschieder Wurzelraum
- Hangneigung < 10%

Standort bestimmt Foto gemacht

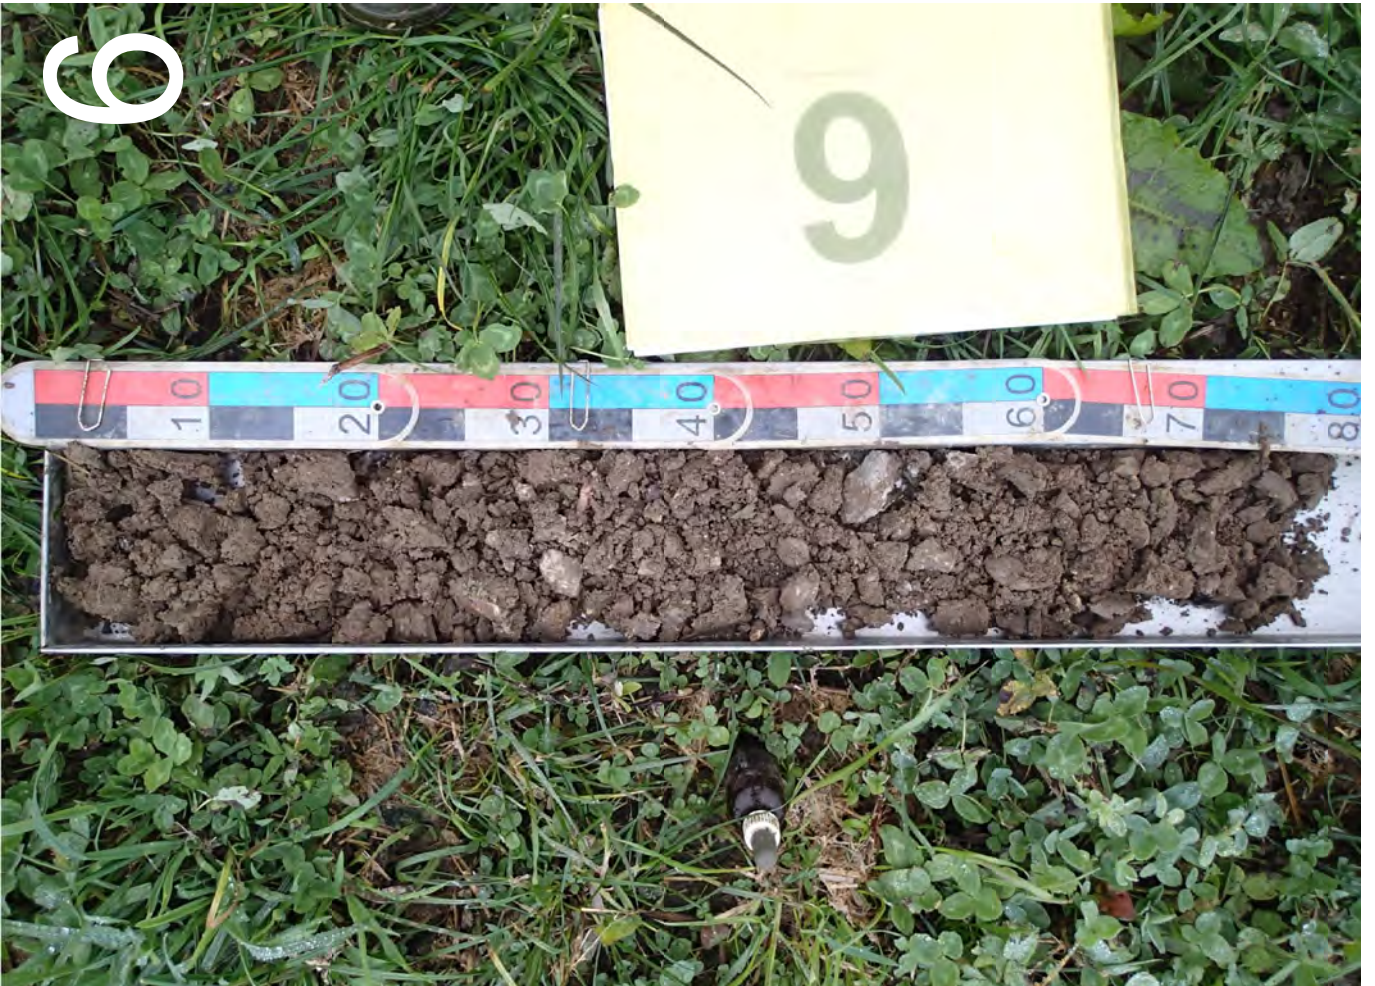
6

Formular für die bodenkundliche Bestandaufnahme

Projektfläche 12.0076 Gemeinde Homburg, Nr. 4045 Datum 26.11.2020
