Gemeinde Steckborn, Neubau Sportplatz Ämmig

Bodenkundliches Fachgutachten

Bericht vom 18. Dezember 2020

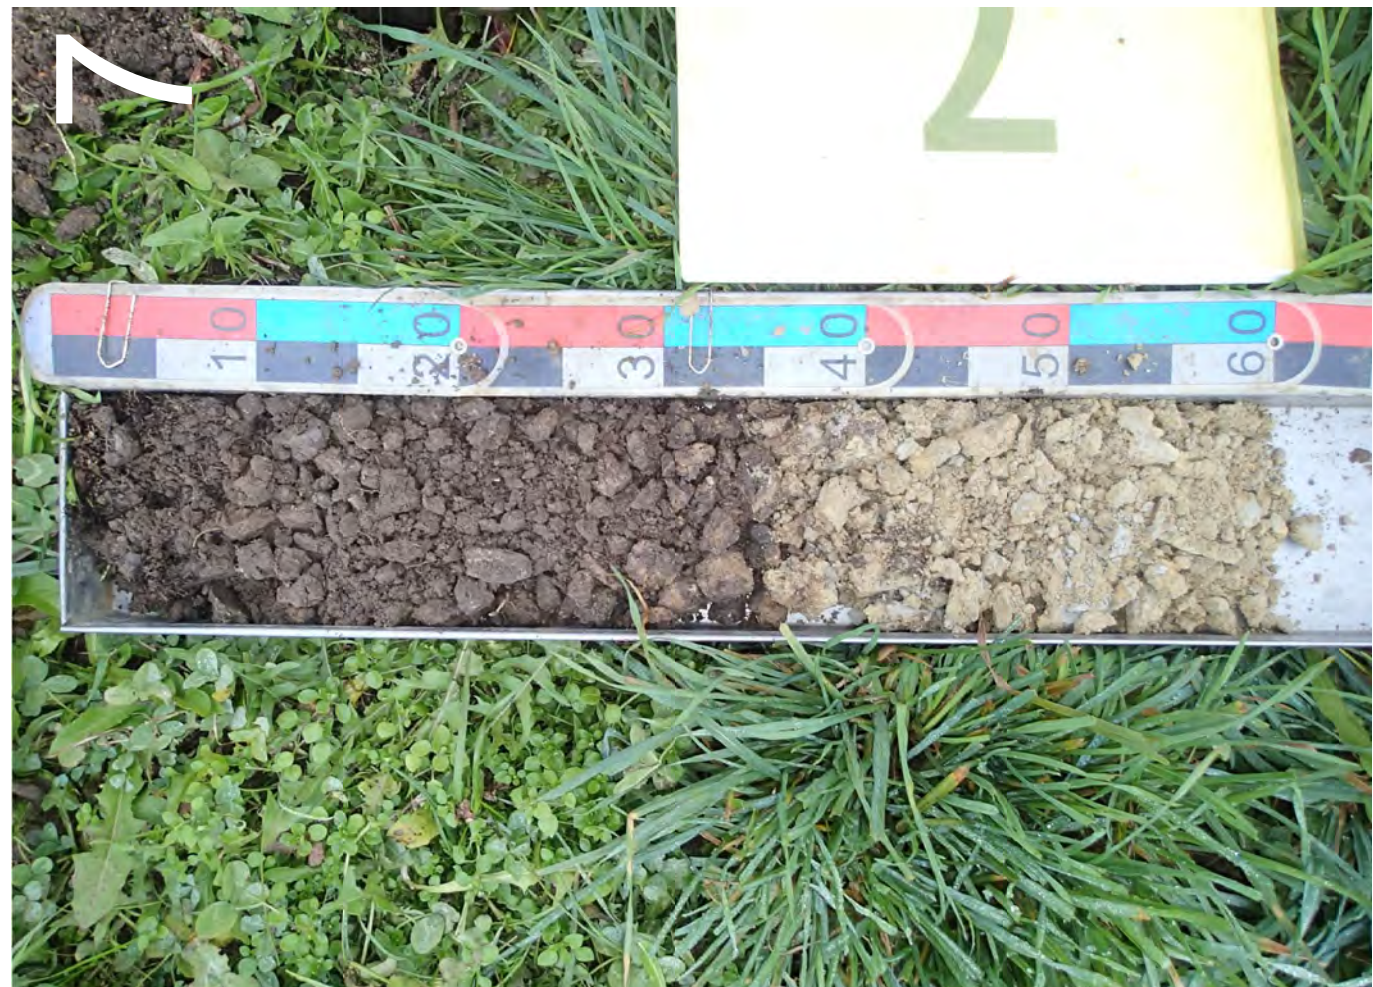
- Anthroposol ohne Unterboden, wenig Untergrund eingesenkt
 In Oberboden, skelettfarm, alkalisch, schwach pseudo-gleyig bis pseudogleyig, zsmisch flachgründig, normal durchlässig
 - Lehm
 - Klimazonesozonen B3 und C1-4
 - Nutzungseignungskategorie (für beide Klimazonesozonen): 4
 - flanzennutzbare Gründigkeit: 32,3 cm
 - limitierender Faktor: Gründigkeit / flanzennutzbare Wurzelsaum
 - Hangneigung < 15%

Standort bestimmt Foto gemacht
